**HOLLANDSCHE VLOEREN®**

**03053 ALKMAAR**

# KLEURVOORBEELD

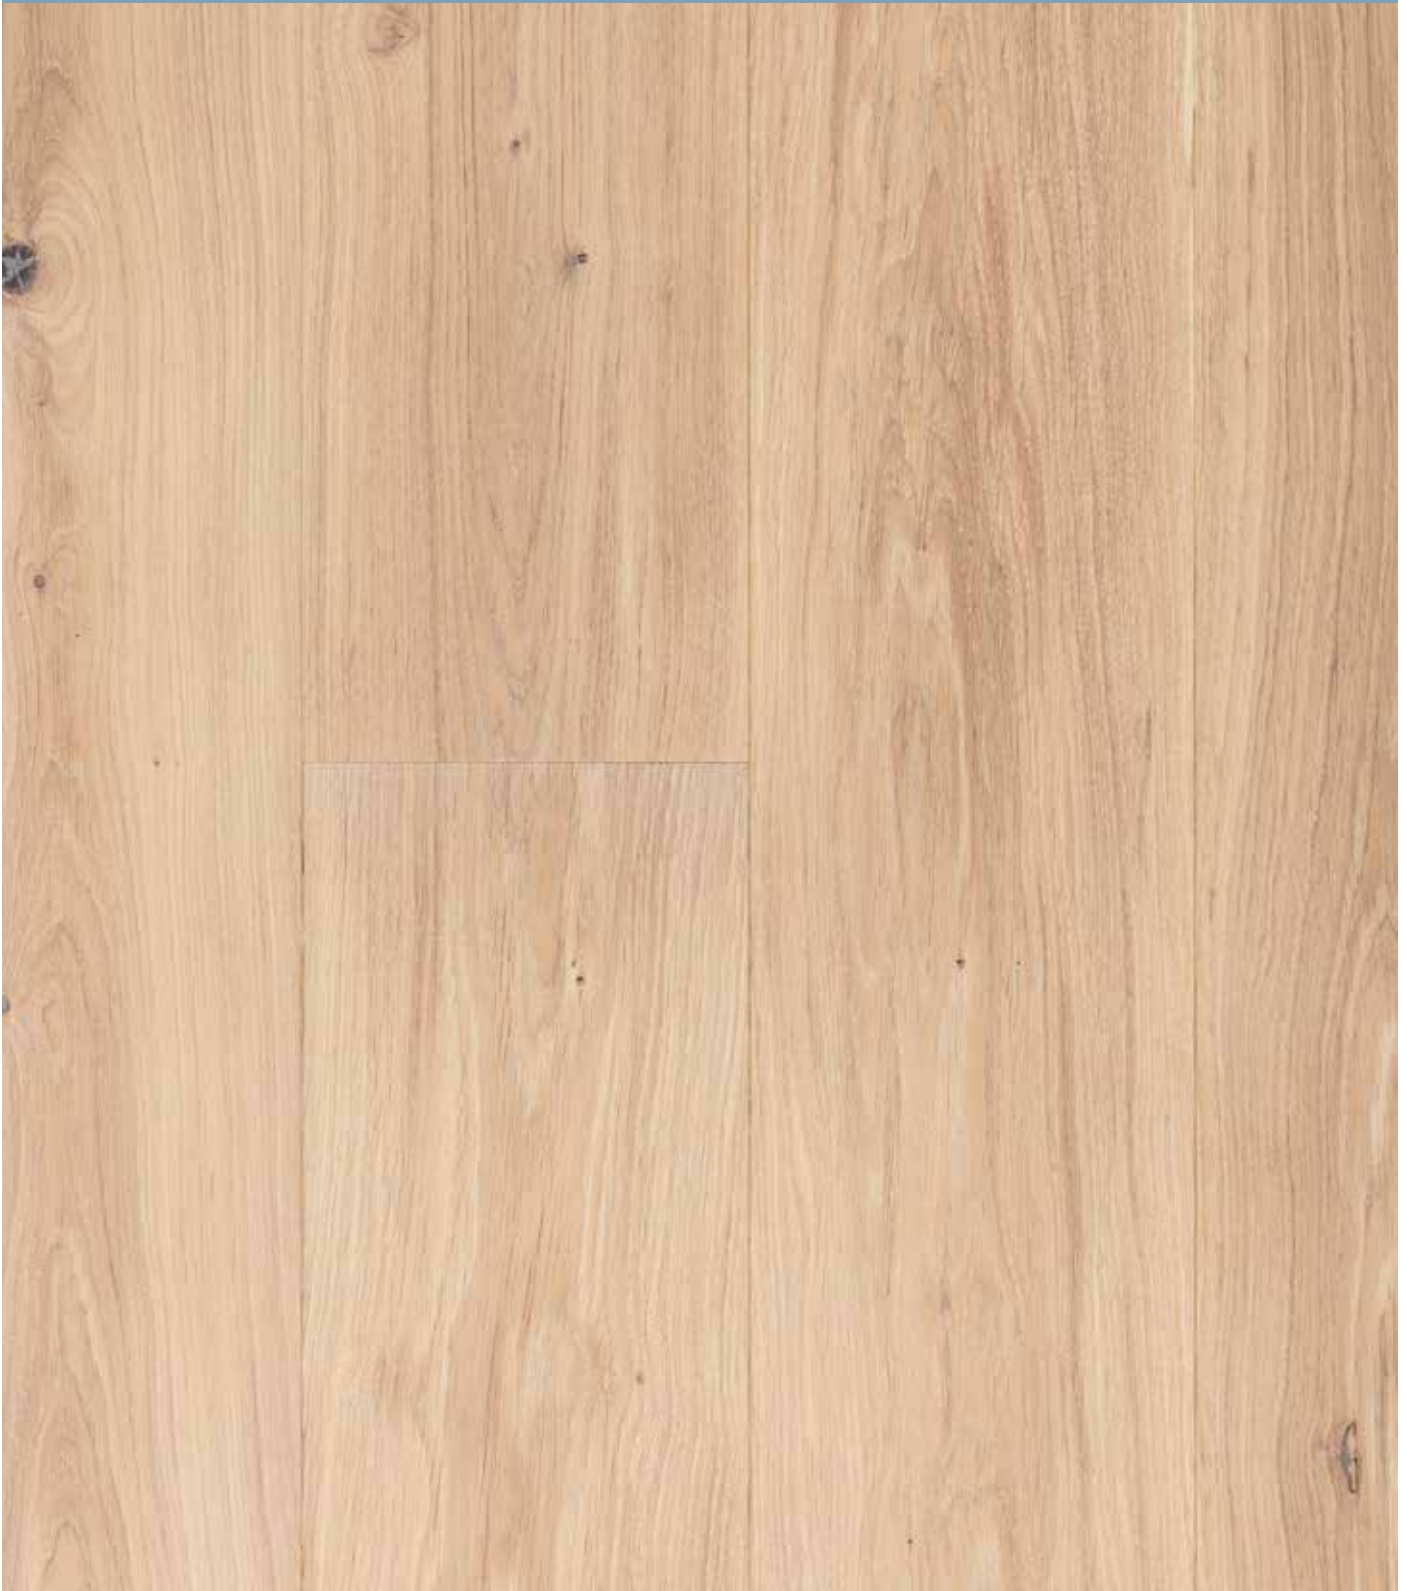
Dit is een foto voor drukwerk. De werkelijke kleur van het hout kan afwijken.
