HOLLANDSCHE VLOEREN®

03158 DOMBURG

SORTERING|TOLERANTIE

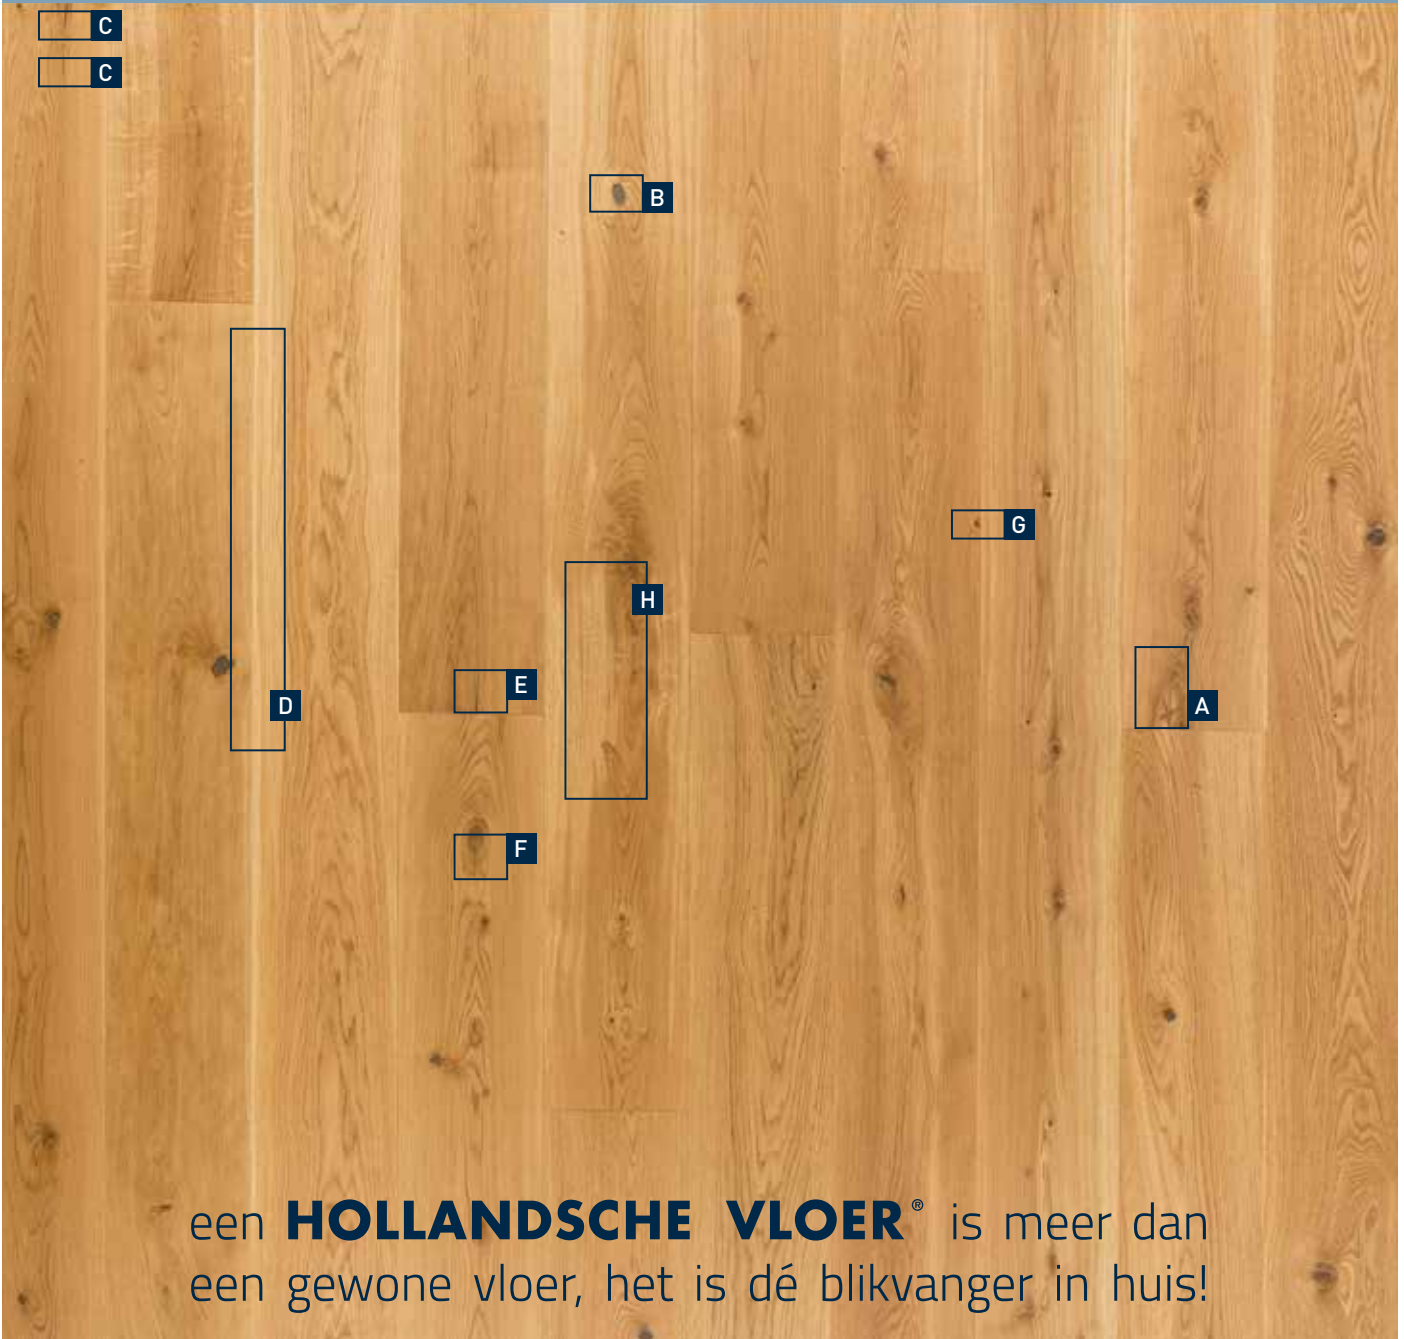
- A GEZONDE KNOESTEN TOEGESTAAN
- B UITGEBROKEN KNOESTEN TOT 50 mm TOEGESTAAN (2500 mm²)*
- C HART KAN VOORKOMEN
- D GEROOKTE VLOEREN WORDEN NAGENOEG SPINTVRIJ GELEVERD, IN DE NIET GEROOKTE VLOEREN KAN SPINT VOORKOMEN (MAX. 10% VAN DE DELEN TOT MAX. 10% VAN DE BREEDTE)
- E KOPSCHEUR TOT 50% VAN DE LENGTE VAN HET VLOERDEEL TOEGESTAAN (MAX. 5 mm OPEN)
- F GESLOTEN SCHEURVORMING TOEGESTAAN
- G EEN UITGEBROKEN KANTKWAST KAN VOORKOMEN (GESTOPT)
- H NATUURLIJKE KLEURVARIATIES KUNNEN VOORKOMEN

* ALLE GEBREKEN WORDEN INDIEN MOGELIJK AFGESTOPT (KLEIN UITGEBROKEN OPPERVLAKEGEBREK KAN VOORKOMEN)
