**HOLLANDSCHE VLOEREN®****03312 HET WILLEMSDUIN**

03312 HET WILLEMSDUIN

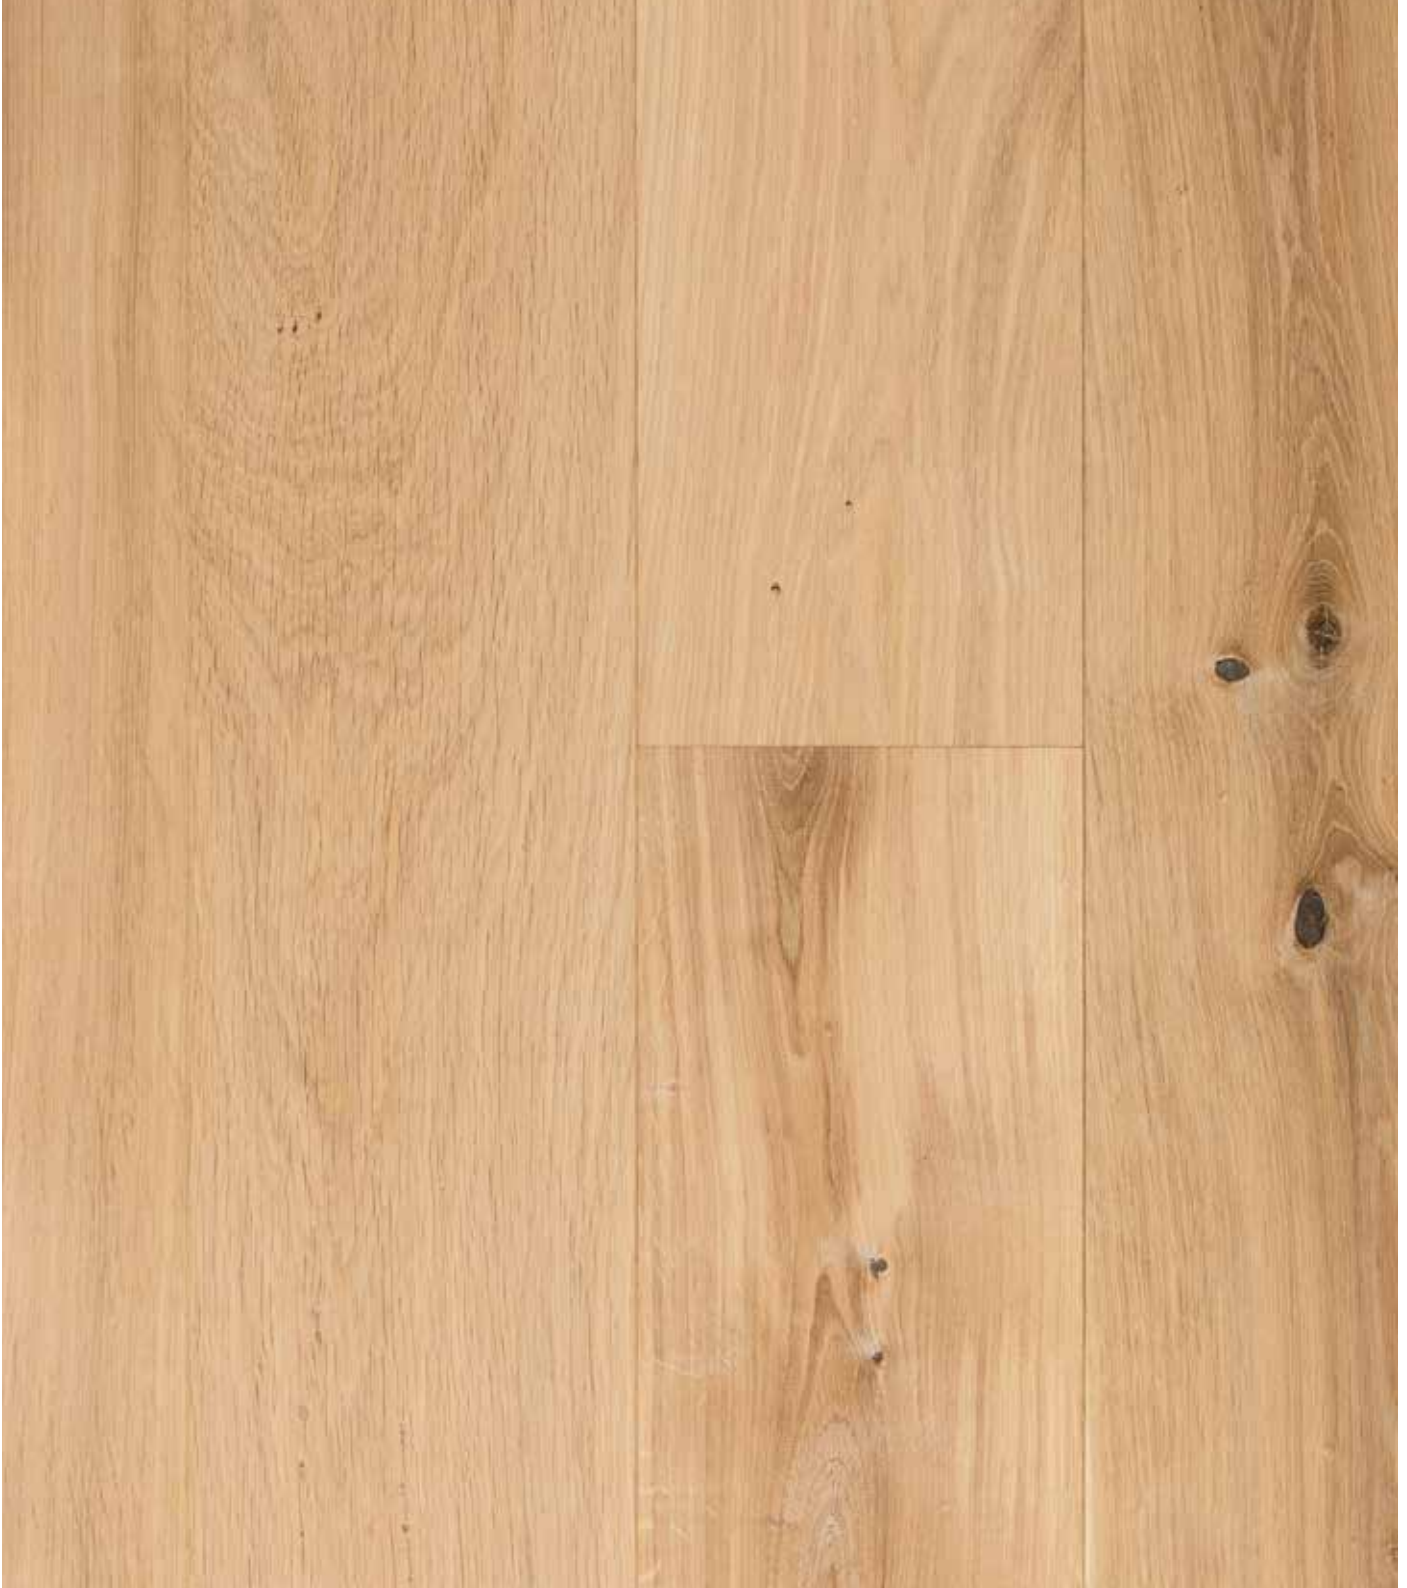
KLEURVOORBEELD

Dit is een foto voor drukwerk. De werkelijke kleur van het hout kan afwijken.

Kleur	Wit geolied
Oppervlakbehandeling	Geschaafd, hardwax Door het schaven van het oppervlak wordt het karakter van de plank extra geaccentueerd. Bij kruisdraad in de planken en rondom knoesten zal het oppervlak grover uitvallen. Ook kunnen er door het schaven kleine stukjes uit gestopte noesten losraken. Dit is inherent aan dit unieke procedé.
Oppervlaktestructuur	2-zijdige vellingkant 1,7 mm
Afmeting	220 mm breed x 13 mm dik
Houtsoort	Eiken rustiek AB
Omschrijving sortering	<ul style="list-style-type: none">· Gezonde knoesten tot 60 mm toegestaan (3600 mm²)· Uitgebroken knoesten tot 30 mm toegestaan (900 mm²)· Een uitgebroken kantkwast kan voorkomen (gestopt)· Een hartstreep kan voorkomen.· Gerookte vloeren worden nagenoeg spintvrij geleverd· Spint kan voorkomen in niet gerookte vloeren (max. 10% van de delen tot max. 10% van de breedte)· Kopscheur toegestaan max. tot de breedte van het deel (max. 2 mm open)· Kleine gesloten haarscheurtjes kunnen voorkomen· Niet toegestaan: ingegroeid schors, insectenschade, rouge· Alle gebreken worden indien mogelijk afgestopt (klein uitgebroken oppervlakgebrek kan voorkomen)

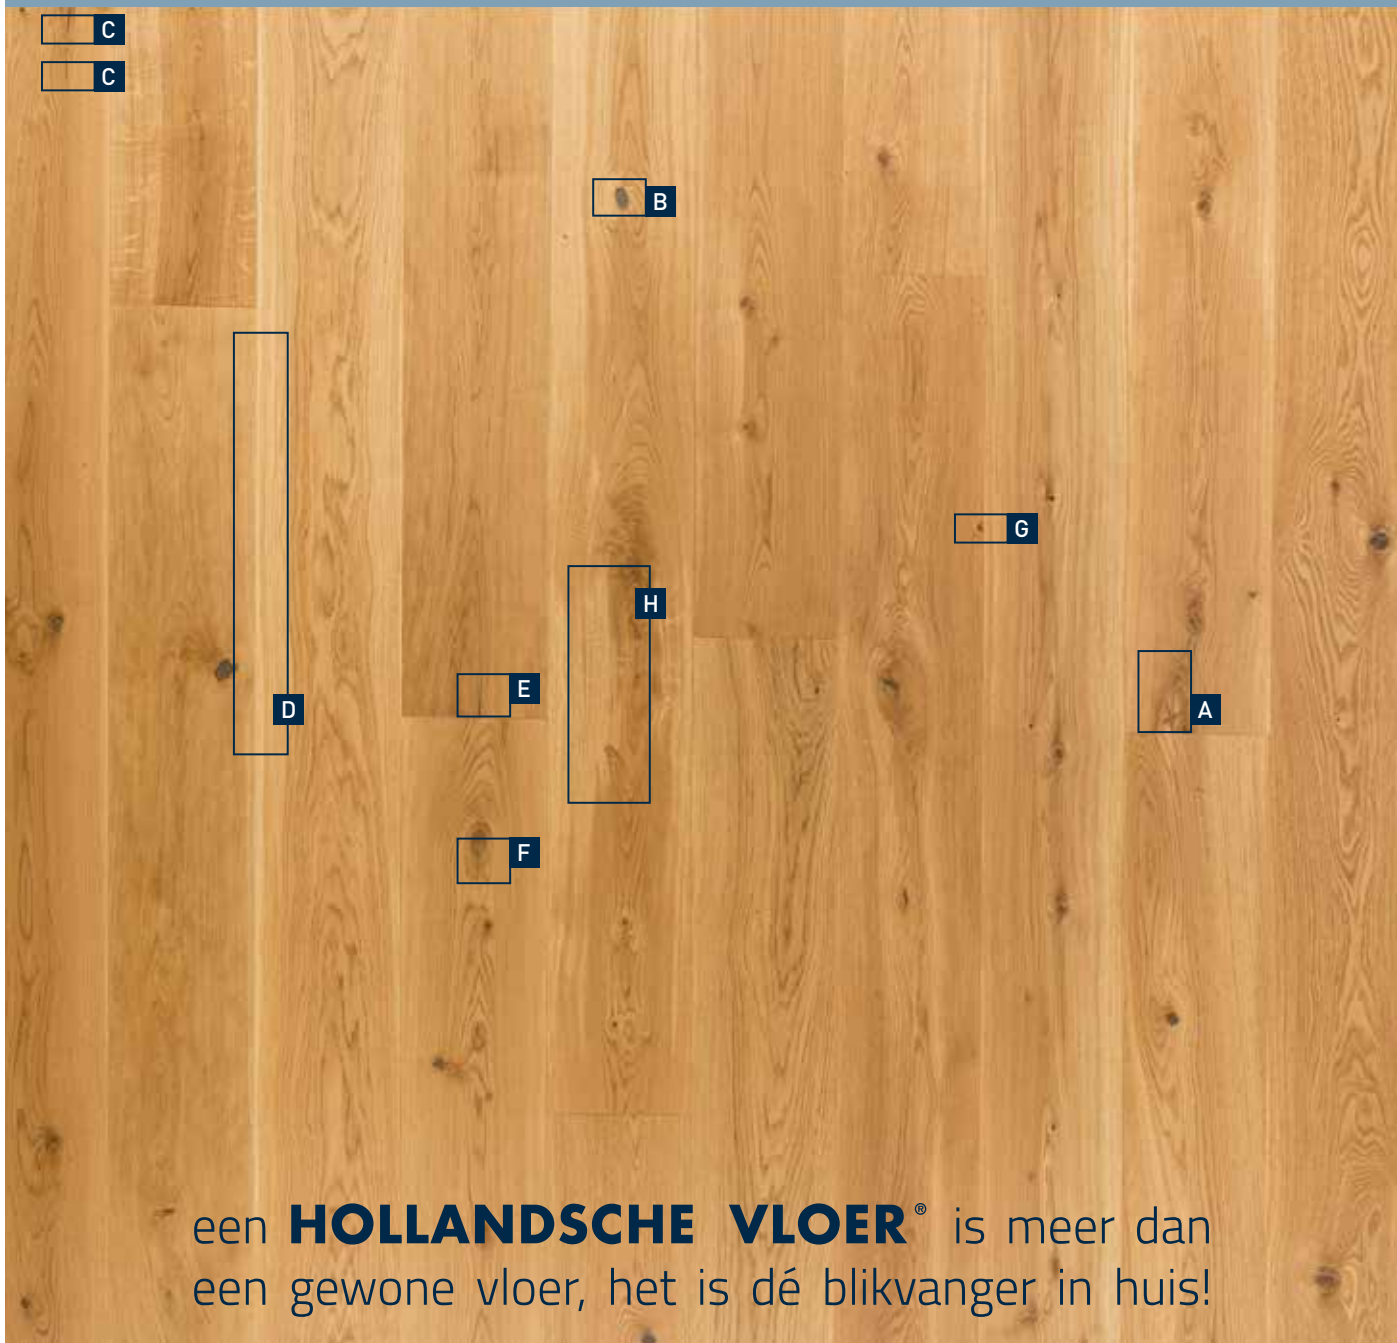
SORTERING|TOLERANTIE

- A GEZONDE KNOESTEN TOT 60 mm TOEGESTAAN (3600 mm²)
- B UITGEBROKEN KNOESTEN TOT 30 mm TOEGESTAAN (900 mm²)*
- C EEN HARTSTREEP KAN VOORKOMEN
- D GEROOKTE VLOEREN WORDEN NAGENOEG SPINTVRIJ GELEVERD, IN DE NIET GEROOKTE VLOEREN KAN SPINT VOORKOMEN (MAX. 10% VAN DE DELEN TOT MAX. 10% VAN DE BREEDTE)
- E KOPSCHEUR TOEGESTAAN MAX. TOT DE BREEDTE VAN HET DEEL (MAX. 2mm OPEN)
- F KLEINE GESLOTEN HAARSCHERTJES KUNNEN VOORKOMEN
- G EEN UITGEBROKEN KANTKWAST KAN VOORKOMEN (GESTOPT)
- H NATUURLIJKE KLEURVARIATIES KUNNEN VOORKOMEN

* ALLE GEBREKEN WORDEN INDIEN MOGELIJK AFGESTOPT (KLEIN UITGEBROKEN OPPERVLAKEGEBREK KAN VOORKOMEN)
