HOLLANDSCHE VLOEREN®

03151 RODEN

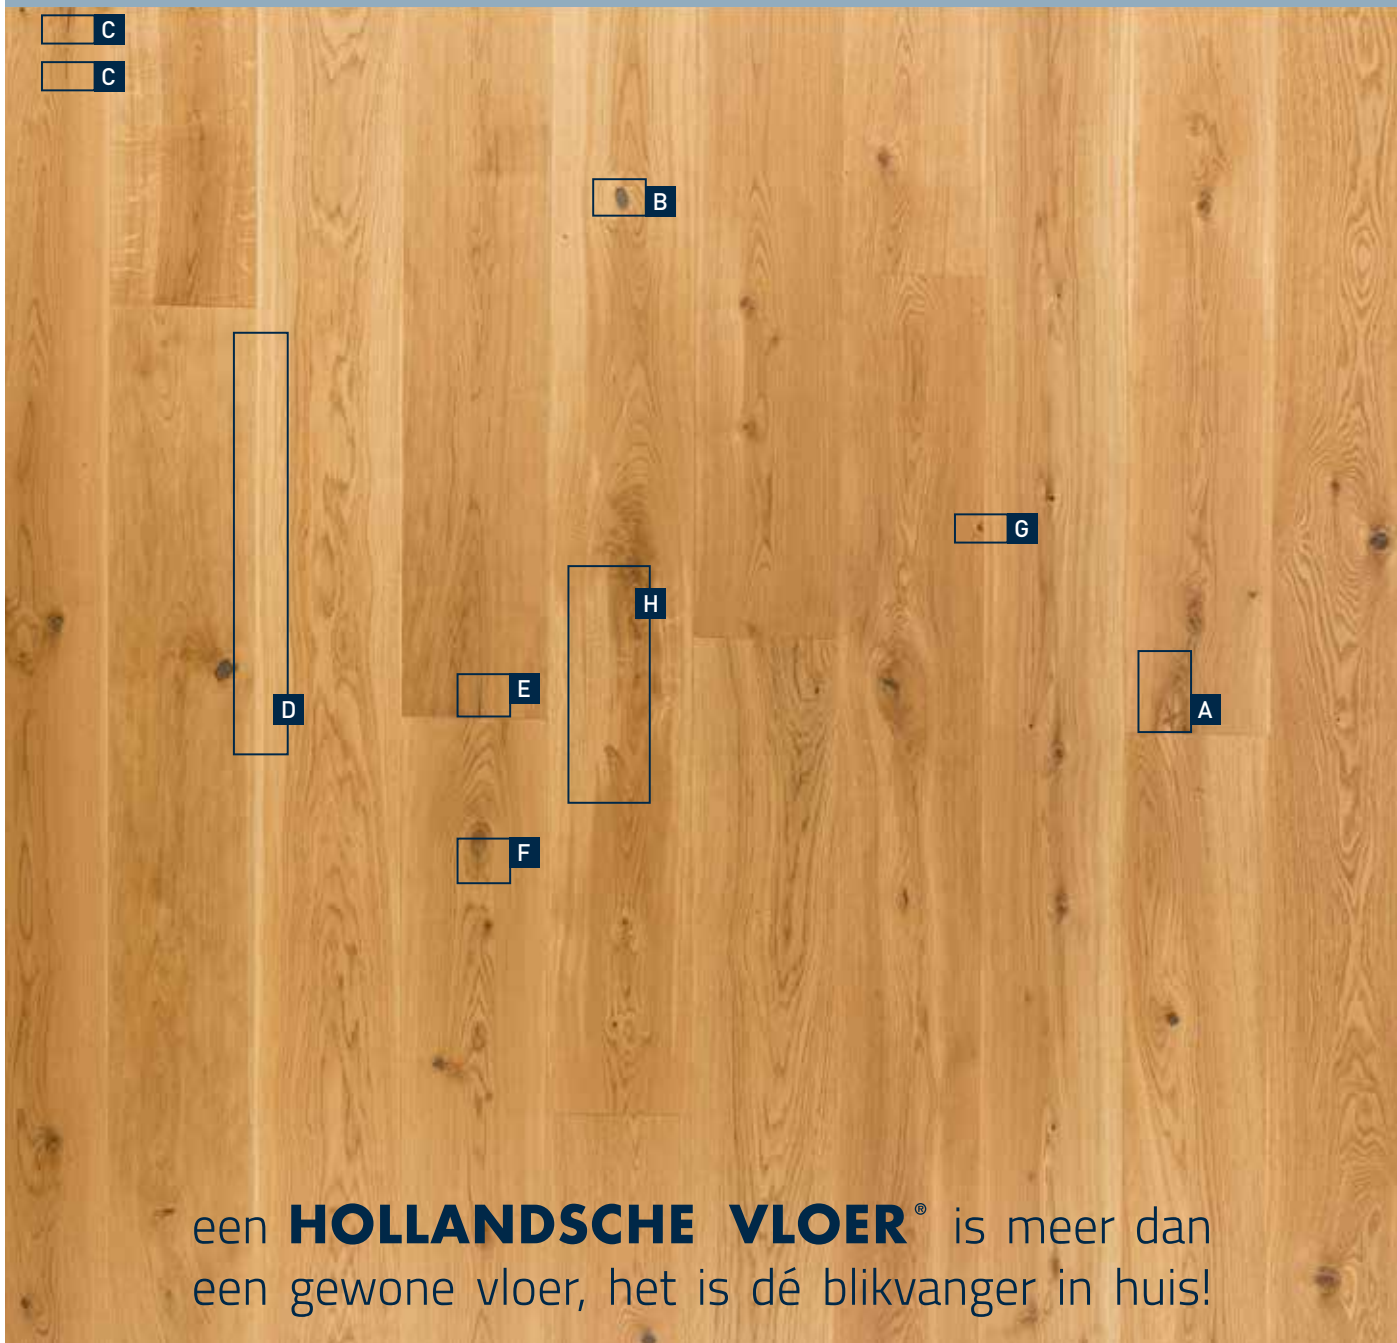
SORTERING|TOLERANTIE

- A GEZONDE KNOESTEN TOT 60 mm TOEGESTAAN (3600 mm²)
- B UITGEBROKEN KNOESTEN TOT 30 mm TOEGESTAAN (900 mm²)*
- C EEN HARTSTREEP KAN VOORKOMEN
- D GEROOKTE VLOEREN WORDEN NAGENOEG SPINTVRIJ GELEVERD, IN DE NIET GEROOKTE VLOEREN KAN SPINT VOORKOMEN (MAX. 10% VAN DE DELEN TOT MAX. 10% VAN DE BREEDTE)
- E KOPSCHEUR TOEGESTAAN MAX. TOT DE BREEDTE VAN HET DEEL (MAX. 2mm OPEN)
- F KLEINE GESLOTEN HAARSCHERTJES KUNNEN VOORKOMEN
- G EEN UITGEBROKEN KANTKWAST KAN VOORKOMEN (GESTOPT)
- H NATUURLIJKE KLEURVARIATIES KUNNEN VOORKOMEN

* ALLE GEBREKEN WORDEN INDIEN MOGELIJK AFGESTOPT (KLEIN UITGEBROKEN OPPERVLAKEGEBREK KAN VOORKOMEN)
